Sicherheitsbegehung am:

Projekt/Kraftwerk:

Protokoll:

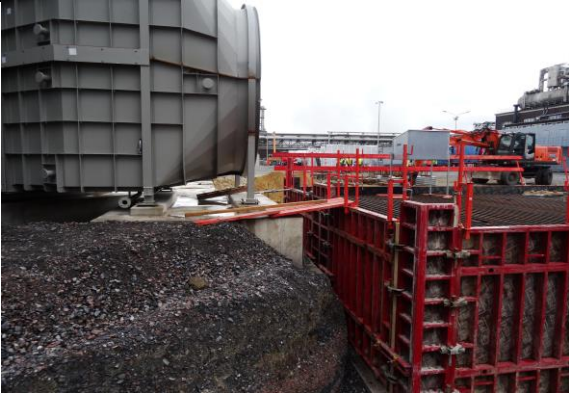
Teilnehmer								
Nr.	Feststellung (Ort und Beschreibung, ggf. Partnerfirma)	Kat.	ggf. Foto	Maßnahmen	Prio.	Verantwortlich/bis	Erledigt durch/am	Geprüft/am
1	Der Zugang zu diesem Arbeitsplatz am Turbinenfundament 62 ist so nicht zulässig. Hier besteht Absturzgefahr.

Die Arbeiten wurden unterbrochen. Der verantwortliche Bauleiter wurde gebeten sofort eine regelkonforme Lösung zu realisieren. Die Arbeiten konnten schon recht Zeitnah wieder aufgenommen werden	1 hoch			erledigt
2	Der Böschungswinkel ist hier erheblich zu hoch. Der Grund weist hier schon Auswaschungen und Abrutschspuren auf. Hier kann so nicht weiter gearbeitet werden.

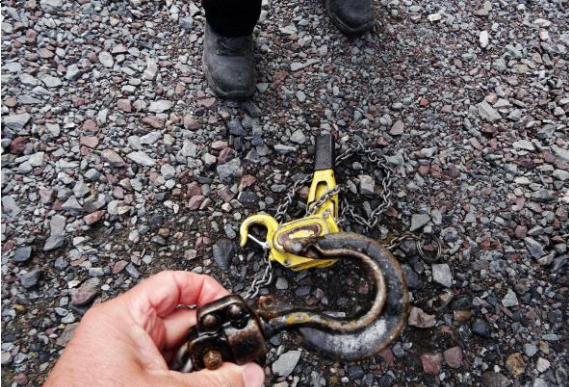
Nr.	Feststellung (Ort und Beschreibung, ggf. Partnerfirma)	Kat.	ggf. Foto	Maßnahmen	Prio.	Verantwortlich/bis	Erledigt durch/am	Geprüft/am
3	Dieser Kettenzug ist defekt und nicht geprüft. Hier fehlt die Hakensicherung.

Der Kettenzug wurde durch den Vorarbeiter aus dem Verkehr gezogen. Bitte in Zukunft vor Beginn der Arbeiten überprüfen.	2 mittel			erledigt
4	Der tägliche FI Check ist am Verteilerkasten vor dem 61er Gebäude nicht durchgeführt worden.

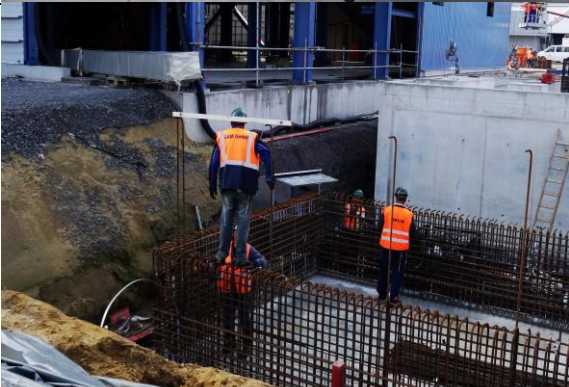
Der RCD-Check hat jeden morgen täglich zu erfolgen.	2 mittel			erledigt
5	Der Mitarbeiter ist auf die Korbwand geklettert um Waagemessungen durchzuführen. Das ist so nicht hinnehmbar.

Der Mitarbeiter wurde angesprochen und verwahrt. Der Mitarbeiter ist erneut im Bezug auf Arbeiten in Höhen zu schulen.	1 hoch			offen

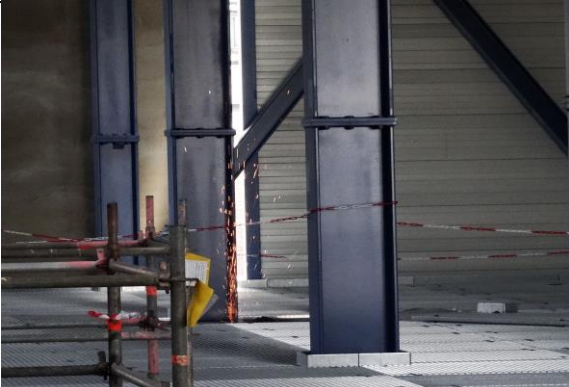
Nr.	Feststellung (Ort und Beschreibung, ggf. Partnerfirma)	Kat.	ggf. Foto	Maßnahmen	Prio.	Verantwortlich/bis	Erledigt durch/am	Geprüft/am
6	Im 62er Zwischengebäude finden Änderungsarbeiten am Stahlbau statt. Hier werden heißarbeiten so durchgeführt, dass massiver Funkenflug möglich ist. Das ist so nicht zulässig.

Der Mitarbeiter wurde angesprochen und belehrt. Der Bauleiter wurde im Koordinationsgespräch auf den Zustand hingewiesen. Im Arbeitserlaubnisschein wurden Maßnahmen zur Vermeidung von Funkenflug bestimmt. Diese Maßnahmen bitte in Zukunft umsetzen.	2 mittel			erledigt
7	Diese Absturzsicherung ist so nicht korrekt ausgeführt. Eine Absturzsicherung muss laut ASR A2.1 eine vertikal wirkende Einzellast von 1,25 kn aufnehmen können.

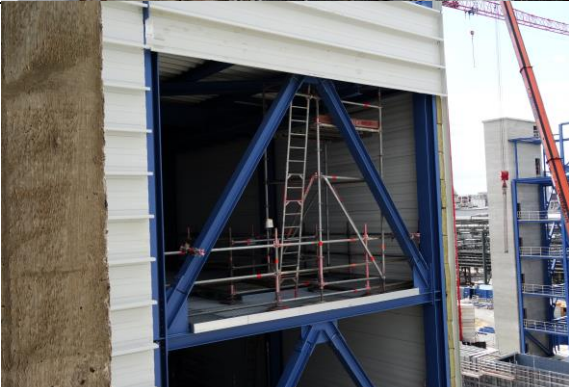
Davon sind wir bei dieser Konstruktion weit entfernt. Bitte umgehend beseitigen.	1 hoch			offen
8	Im 62 Zwischengebäude wurde dieses Gerüst so vorgefunden. Die Leiter führt über die Absturzsicherung hinaus. Hier besteht eingeschränkte Absturzgefahr.

Der Bauleiter wurde sofort informiert. Der Missstand wurde sofort abgestellt.	1 hoch			erledigt

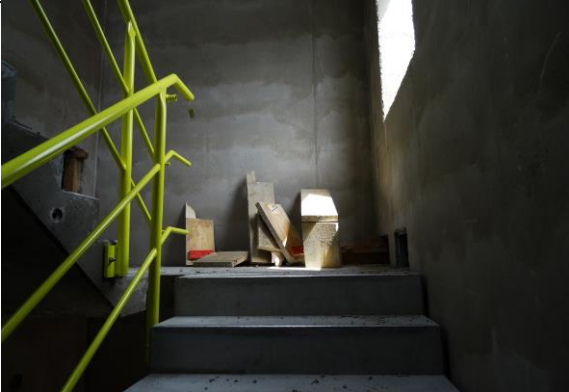
Nr.	Feststellung (Ort und Beschreibung, ggf. Partnerfirma)	Kat.	ggf. Foto	Maßnahmen	Prio.	Verantwortlich/bis	Erledigt durch/am	Geprüft/am
9	In allen Treppentürmen liegt Holz im Verkehrsweg und stellt somit auch Brandlasten dar. Das ist so nicht zu dulden. Laut Baustellenordnung ist arbeitstäglich der Arbeitsplatz von groben Materialresten und Müll zu beräumen.

Bitte die Treppentürme beräumen lassen.	2 mittel			offen
10	Die Absturzsicherungen sind teilweise noch zu niedrig (93cm) ausgebildet.

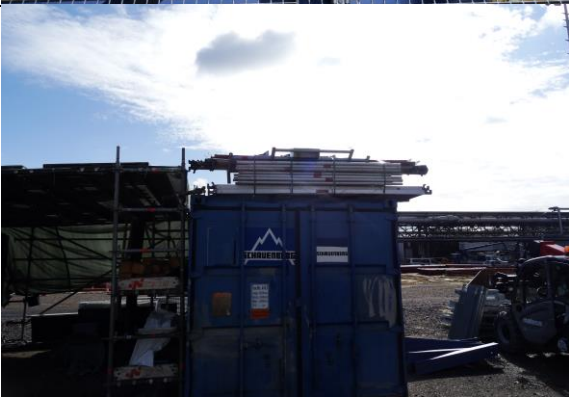
Die Gerüstelemente sind sukzessive nachzubessern.	2 mittel			offen
11	Die Belastbarkeit des Containerdaches ist nur sehr gering. Auf einer Fläche von 600 x 300 cm einer Belastung von 250 kg stand, daher niemals Ladung auf dem Dach lagern. Beim Stapeln von mehreren Containern übereinander, werden die Kräfte in die Eckpfosten geleitet, so dass das Dach entlastet wird.

Die Sicherheitsfachkraft der Firma XXX wurde informiert, dass die Lagerung von Material auf den Containern so nicht zulässig ist. Der verantwortliche Bauleiter reagierte sofort. Das Material wurde geräumt.	2 mittel			erledigt

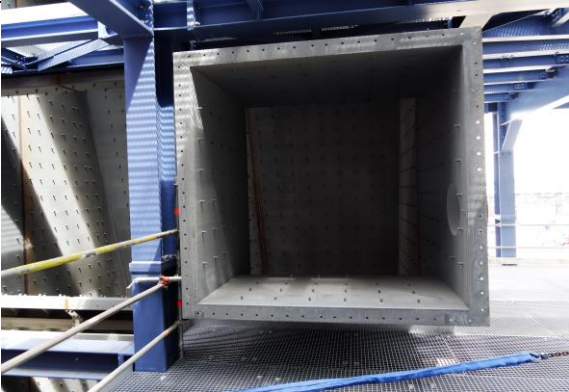
Nr.	Feststellung (Ort und Beschreibung, ggf. Partnerfirma)	Kat.	ggf. Foto	Maßnahmen	Prio.	Verantwortlich/bis	Erledigt durch/am	Geprüft/am
12	Dieser Schacht stellt eine potenzielle Absturzgefährdung dar. Die theoretische Absturzhöhe beträgt ca. 12 Meter. Hier muss präventiv gehandelt werden.

Der Schacht muss ebenfalls mit einer Absturzsicherung versehen werden.	1 hoch			erledigt
13	In allen Treppentürmen liegt Holz im Verkehrsweg und stellt somit auch Brandlasten dar. Das ist so nicht zu dulden. Laut Baustellenordnung ist arbeitstäglich der Arbeitsplatz von groben Materialresten und Müll zu beräumen.

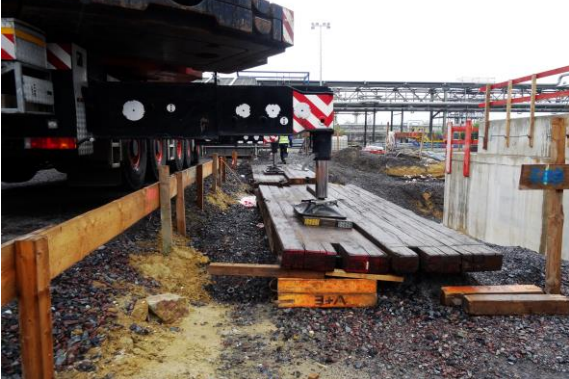
Bitte die Treppentürme beräumen lassen.	2 mittel			offen
14	Auf dem Zwischengelände des 61er und 62er Gebäudes ist diese Lastableitende Maßnahme des Kranes aufgefallen. Die Lastableitung ist offensichtlich abgerutscht. Da ist sofort der Ursprungszustand wieder herzustellen.

Der Kranfahrer wurde angesprochen und die verantwortliche Bauleitung wurde informiert. Die Arbeiten wurden eingestellt. Der Zustand wurde sofort nachgebessert.	1 hoch			erledigt

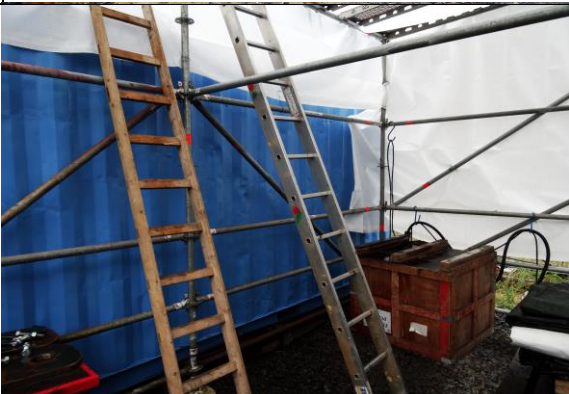
Nr.	Feststellung (Ort und Beschreibung, ggf. Partnerfirma)	Kat.	ggf. Foto	Maßnahmen	Prio.	Verantwortlich/bis	Erledigt durch/am	Geprüft/am
	Diese Leitern wurden so ungeprüft und beschädigt vorgefunden.

Diese Leitern sind umgehend zu prüfen.	2 mittel			offen
	Der Böschungswinkel ist hier zu hoch. Der Grund weist hier schon Auswaschungen und Abrutschspuren auf.

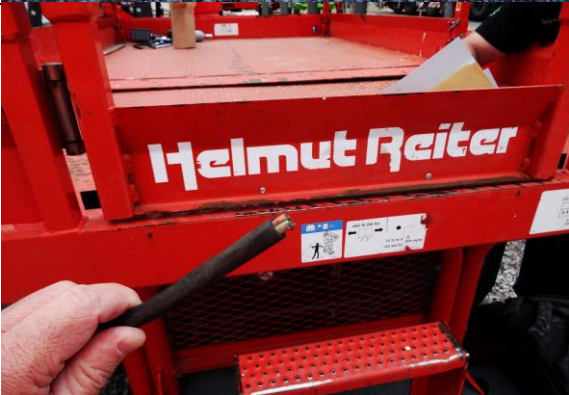
Die Böschung ist zu optimieren.	2 mittel			offen
	An der gelieferten Scherenhubarbeitsbühnen wurde ein Kabel mit fraglicher Funktion in einem absolut unzulässigen Zustand vorgefunden.

Der BL wurde informiert und die Bühne wurde bis zur Herstellung des sichern Zustandes gesperrt.	1 hoch			erledigt

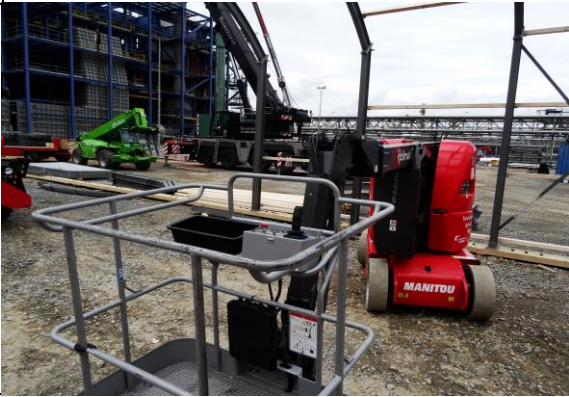
Nr.	Feststellung (Ort und Beschreibung, ggf. Partnerfirma)	Kat.	ggf. Foto	Maßnahmen	Prio.	Verantwortlich/bis	Erledigt durch/am	Geprüft/am
	Laut Handbuch für Arbeitssicherheit 4.3.2. Evonik, ist hier auf dem Gelände des Chemieparks nur der Einsatz von Hubarbeitsbühnen Scherenhubarbeitsbühnen etc. mit Sicherheitsabschaltung (elektrisch wirkende Kranz-Abschaltung auf dem Korb) zulässig. Das verhindert das Abscheren von Körperteilen.

Bitte bei der Bestellung eben dieser Bühnen auf diese Zusatzeinrichtung achten.	1 hoch			offen
