Asbesthaltige Putze, Spachtelmassen und Fliesenkleber in Gebäuden

Diskussionspapier zu Erkundung,
Bewertung und Sanierung

VDI-Handlungsfelder
Juni 2015

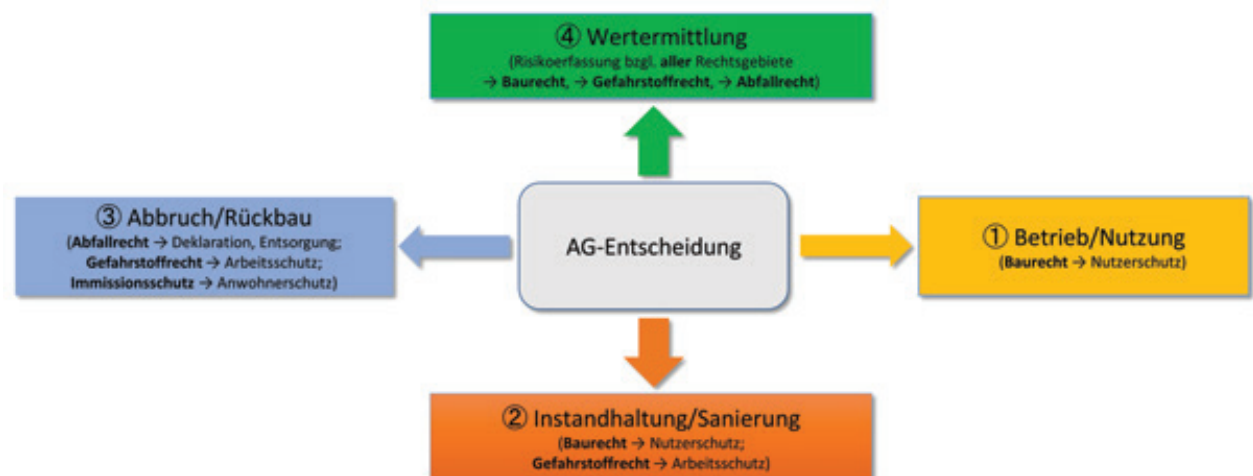
Bild 1. Motivationen für Erkundungen - Auftraggeberentscheidung

In Bild 1 sind diese Motivationen mit den jeweils hauptsächlich bei der Erarbeitung der Erkundungsstrategie zu berücksichtigenden Rechtsgebieten dargestellt.

Entsprechend unterschiedlich können die Anforderungen an die Untersuchungsstrategie sein. Während z. B. für Motivation 4 (Wertermittlung) der Verdacht

einer asbesthaltigen Spachtelmasse durch visuelle Aufnahme genügt, um eine überschlägige Kalkulation des Minderwerts eines Gebäudes durchzuführen, müssen bei den Motivation 2 (Instandhaltung/Sanierung) und Motivation 3 (Abbruch/Rückbau) flächengenaue Angabe zur Verbreitung der Asbestanwendung gemacht werden, um notwendige Schutzmaßnahmen und Aufwendungen planen zu können. Bild A1 bis Bild A4 im Anhang verdeutlichen hierzu die motivationsabhängigen Herangehensweisen und Abläufe.

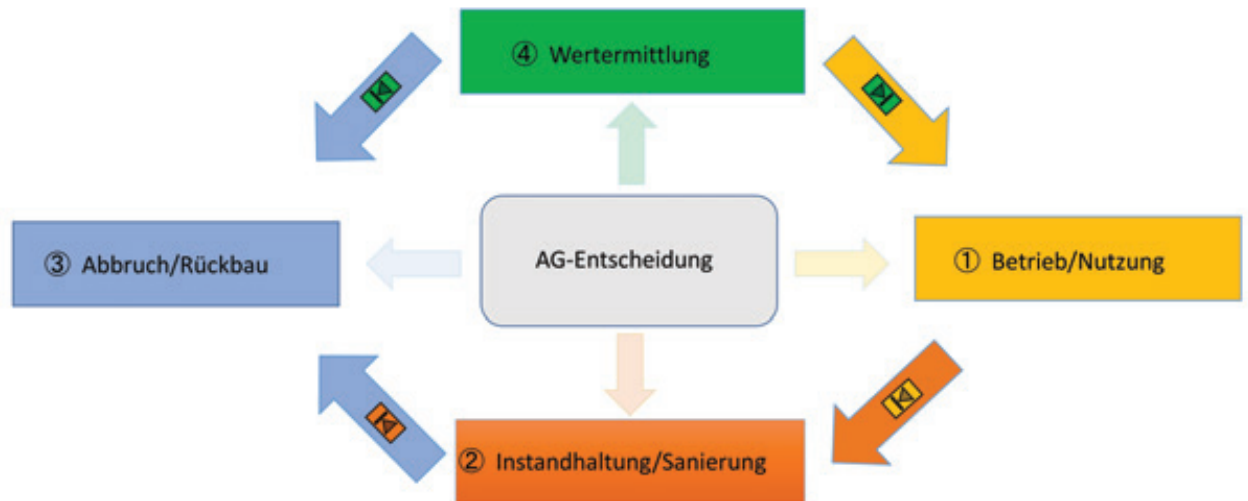
Bild 2. Wechsel der Motivation einer Erkundung - Überprüfung Untersuchungsstrategie

Überprüfen, ob die bisherigen Untersuchungen die Fragestellung der neuen Motivation abdecken

Ändert sich die Motivation des Auftraggebers, können Anpassungen der Untersuchungsstrategie erforderlich werden (vgl. Bild 2). Dies ist mit dem Auftraggeber abzustimmen und die veränderte Untersuchungsstrategie ist zu fixieren.
